On s'interroge sur la place du bois en rivière dans le système fluvial de la Loire des îles et son impact sur celui-ci.

Objectifs et méthodes

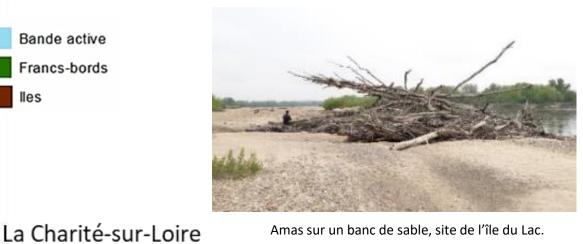
Amas sur un banc de sable, site de l'île du Lac.

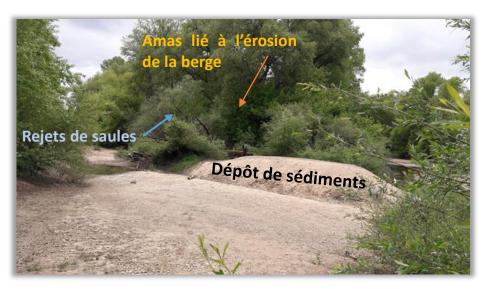
Exemple de l'impact à l'échelle du bois en rivière sur la topographie du chenal. Cliché Mariya Doncheva, le petit bras des Loges le 4 Mai 2017.

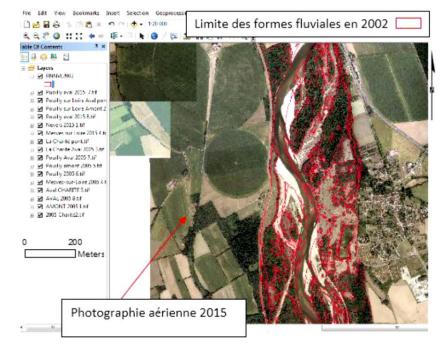
Identification des types d'unités fonctionnelles

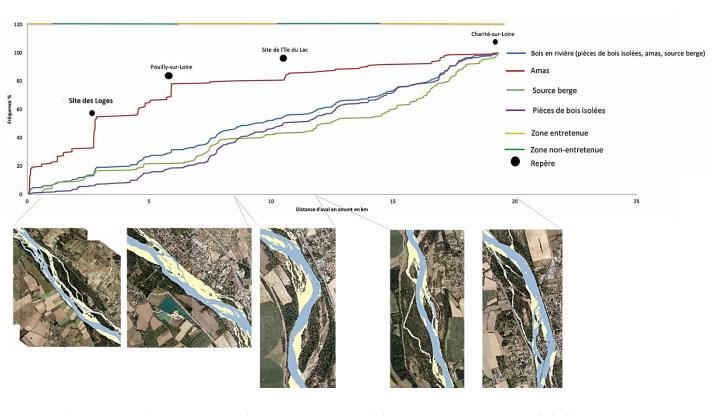
• 681 éléments ligneux grossiers au total dont 591 pièces de bois isolées, 90 amas et 158 éléments liés à l'érosion des berges.

Fréquence cumulée 2015 des pièces de bois isolées, des amas et des éléments ligneux grossiers liés à l'érosion des berges le long du corridor ligérien, RNVL. Mariya Doncheva

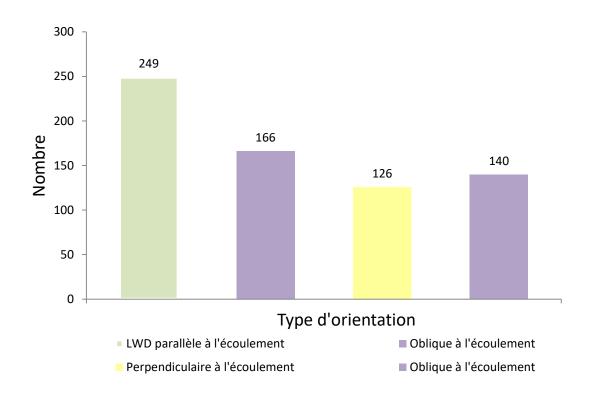
- **36,5** % des éléments sont **parallèles** au sens de l'écoulement
- **39** % sont **obliques** à l'écoulement
- 24 % sont perpendiculaires au sens de l'écoulement

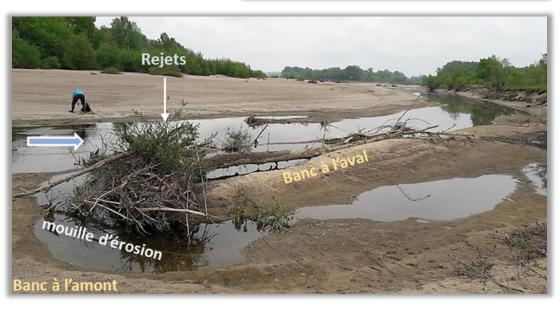
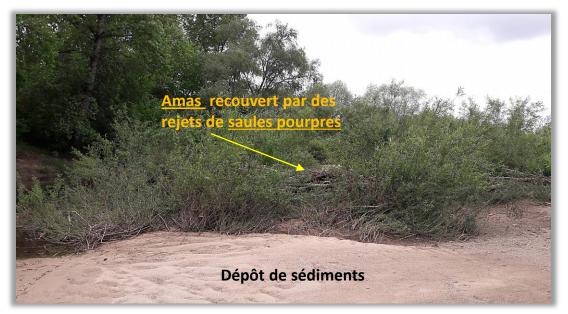
Exemples de l'impact à l'échelle du bois en rivière sur la topographie du chenal. Clichés Mariya Doncheva, le site de l'île du Lac (en haut), le site du bras des Loges (en bas).
